# 吊り橋4号：タカラ川（キナバタンガン川支流 Lot6）

## 架橋レポート：by 中西宣夫（BCTJ理事）

2011年5月9日より5月13日

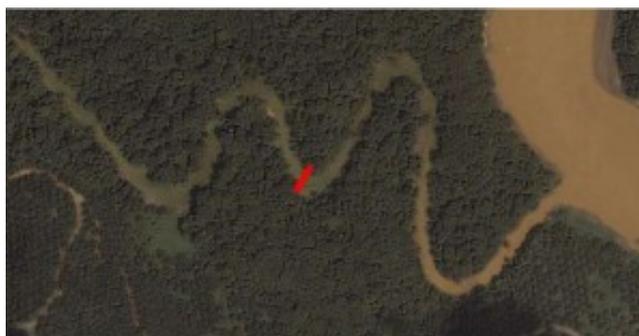
赤線の場合が4号吊り橋の位置。吊り橋設置ポイント両岸の距離：54m  
左斬り吊り橋設置ポイントからプランテーションまでの距離：125m

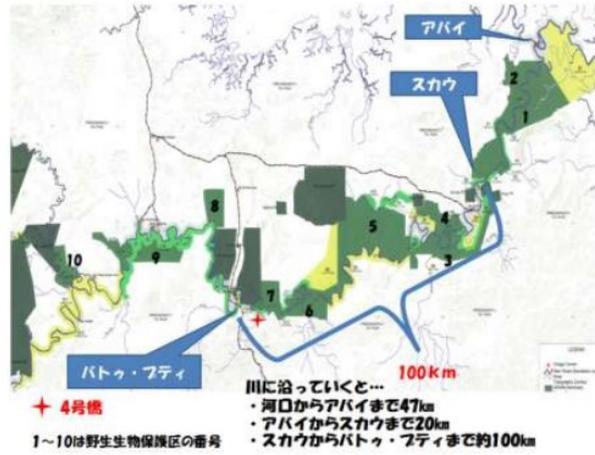
タカラ川河口から、最初の川の湾曲部に設置した。南岸の内陸20mほど入ると後背地はプランテーションである。

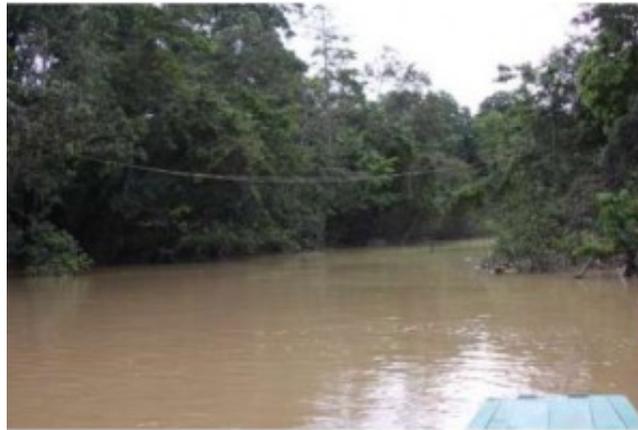
タカラ川下流側からみた4号橋

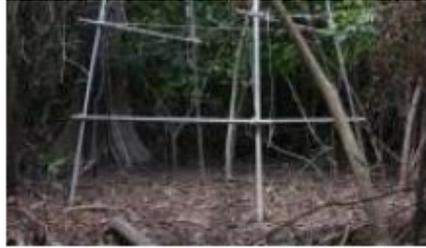
人工の支柱

日本人チームは13日午前中で現場から引き揚げ帰国準備に入った。その後、サイモンとアシスタントが16時ぐらいまで現場に残り、両岸での消防ホースの固定と、監視カメラの設置を行った。人工支柱の脚部はボルネオ鉄木の板で地盤への沈み込みを防止している。

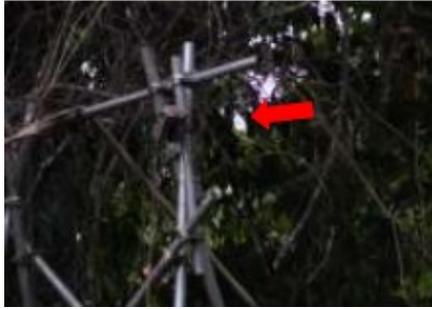
人工の支柱で消防ホースの橋を支える。監視カメラも設置

村民が現地の素材で、過大な費用もかからない方法で橋の製作設置を行った。しかしこの地域では雨期の洪水の季節には今回の作業時より4メートル程度水位が上昇する。現状では橋体の最も低い部分と川の水面との距離はわずか1メートルほどになるとみられている。

当然、人工支柱の脚部は完全に水面下に没する。その状態で支柱が安定を保つことができるかどうかは前例も研究もないため不明である。この4号橋のメンテナンス・観察を通じて、当該地域の環境に応じた支持強度・構造を判断することが、更なる改良に重要な情報を提供する。今回は支柱に人工物を利用するという新たな試みが加わり、森林内作業の専門家であるサイモンにそのデザインを一任した。案が直前まで出来上がらなかったこともあり橋の構造などについて詳細な打合せができなかった。

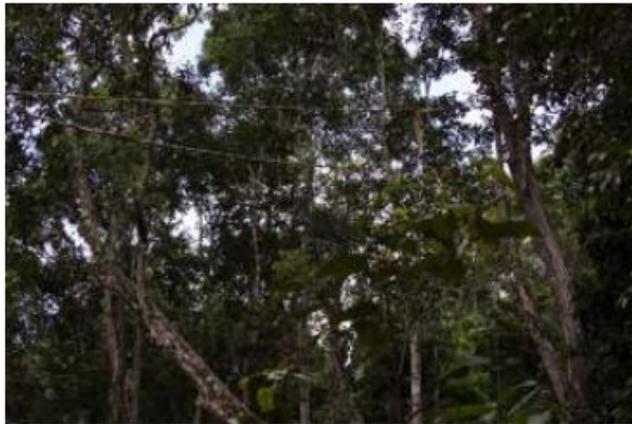
支柱の樹木

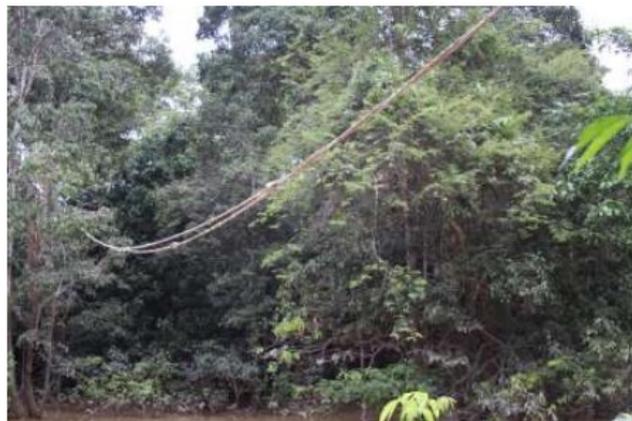
上下2本の平行に伸ばした消防ホースでできた構造で、4か所で短く切った消防ホースにより縦方向に固定した。この写真では上下のラインが絡まっている。

上下ラインが絡まっているのは、そのことと関連する。絡みの原因になることがわかっている素材の消防ホースに加える捻じり工程は今回は行わないことでサイモンと日本チームで合意はできていたはずであるが、現場でサイモンの独断で「捻じり」を加えてしまった。

「捻じり」を加えた橋体の取り扱いには細心の注意を払わなければ絡みの問題が起こることは経験済みである。事前作業の合意事項の確認が不十分であった。本プロジェクトはマレーシア、サバ州の中央から離れた地方で活動する現地チームとの共同作業になるため、事前の連絡や打合せがスムーズに行われない場合が多い。

上下が絡んだ形態自体はオランウータンの利用には影響は少ないとみられている。昨年2月にロープ一本だけのつり橋を渡っている姿が撮影されており、現地での証言からもその点は裏付けされている。
